# ARFF

**Hava Kurtarma ve Yangın Görevlileri Dergisi**

Hava Kurtarma ve Yangın  
Görevlileri Dergisi  
Mayıs 2022 Sayı:5

## UÇAKLARDA ÇIKAN GÖVDE İÇİ YANGINLARLA MÜCADELEDE KULLANILAN UZATMALI ÇATI MONİTÖR SİSTEMİNİN İNCELENMESİ

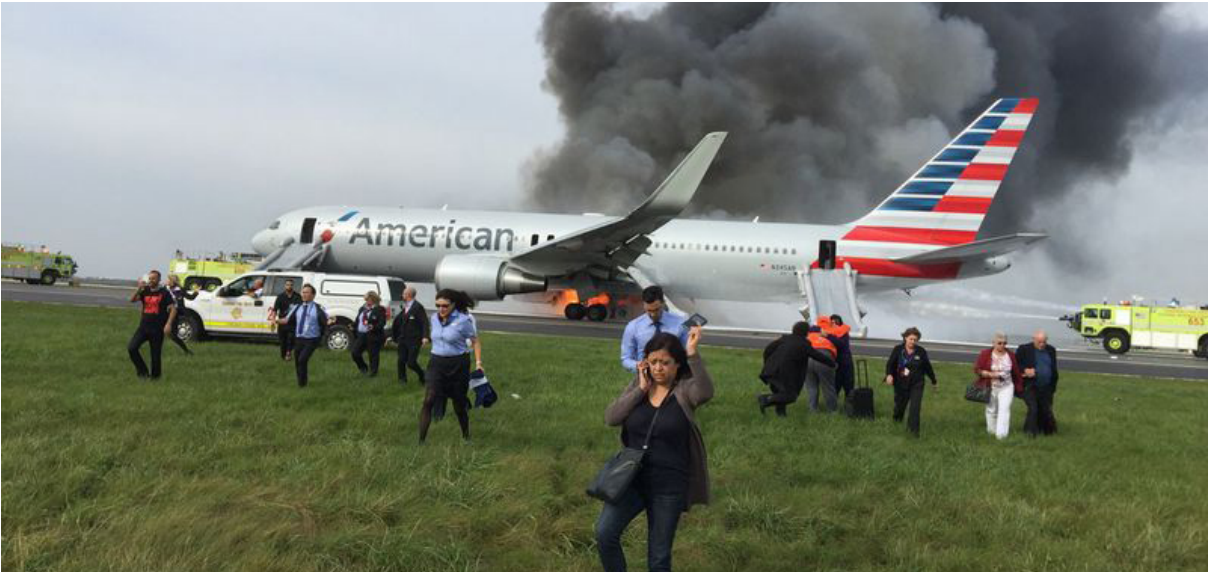
Disk Parçası Konumlarıyla Havaalanına Genel Bakış

Kontrol altına alınmayan motor arızası, sağ motorun içinde yer alan yüksek basınçlı türbin (HPT) 2. aşama diskin kopmasından kaynaklandı. HPT 2. aşama diski başlangıçta iki parçaya ayrıldı ve bir parçası patlama sonucu sağ kanadın iç kısmından içeri girip ana motor yakıt besleme hattını keserek yakıt deposunu deldi. Disk parçası patlamanın etkisi ile yakıt deposunu deldikten sonra uçağın gövdesini geçerek kazanın meydana geldiği yerden yaklaşık 2.935 ft uzaktaki bir UPS deposunda bulundu. Diğer disk parçası ise sağ motorun

dışına çıkarak piste çarptı ve üç parçaya ayrıldı. NTSB komisyonunun HPT 2. aşama diski incelemesi sonucunda diskte düşük devirli yorulma sebebiyle çoklu çatlaklar ve oksitlenme tespit edildi. Tespit edilen çatlakların ve oksitlenmelerin hizmet içi denetimler sırasında tespit edilemediği kararını verdi. Ayrıca NTSB'nin soruşturması uçağın tahliyesinin, bir motorun hala çalışır durumdayken gerçekleştiğini buldu. Şirket prosedürleri ve eğitimine uygun olarak, uçuş ekibi motor yangın kontrol listesindeki maddeleri gerçekleştirmişti. Bu maddelerden biri etkilenen taraftaki motorun (bu durumda, sağ taraf) kapatması talimatını içermektedir. Kaptan pilot, motor yangını kontrol listesinin (sadece uçuş halindeki uçaklar için geçerli olan) kalan adımlarını yerine getirmedi ve bunun yerine tahliye kontrol listesini istedi. Sol motor, bu kontrol listesinin bir parçası olarak kapatıldı. Ancak kabin memurları, uçağın sağ tarafında çıkan yangının şiddeti nedeniyle hayati tehlike arz eden bir durumda yetkileri doğrultusunda sol motorun kapatılmasından önce tahliyeyi başlatmışlardı.

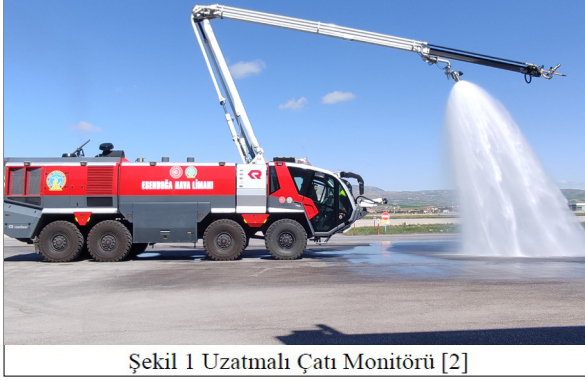
En önemli yangın aracı Havalimanı Yangına Müdahale Aracıdır. İçinde bulundurduğu özellikler ile uçak yangınlarında son derece etkili bir araçtır. Bu araçta gövde içi yangınlar ile mücadele için özel olarak tasarlanmış bir sistem bulunmaktadır. Bu sistemin ismi Uzatmalı Çatı Monitörüdür. Şekil 1’ de Uzatmalı Çatı Monitörünün görseli bulunmaktadır.

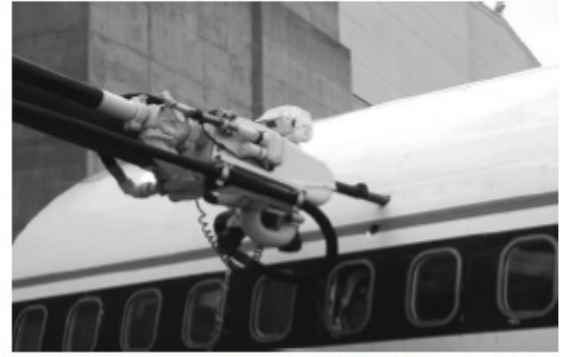
- Dışarıdan müdahale imkânı ile gövde içi yangınlara daha seri müdahale etme,
- Sistemin yapacağı havalandırma ile yangıncı personelin yangına daha kolay müdahale etmesini sağlama,
- Delici nozulun özelliği olarak, ince su spreylili müdahale imkânı,
- Rüzgârla daha az etkileşim ile söndürücü ajanı etkinliği,
- Yangının merkezine doğrudan müdahale imkânı,
- Hava aracının tüm bölgelerine erişim imkânı,
- Merkezi müdahale ile yangına daha hassas müdahale imkânı,
- Delici nozulu sayesinde hava aracının gövde kısmında havalandırma deliği açma imkânı (Şekil 2),

Şekil 2 Uzatmalı Çatı Monitörü ile havalandırma deliği açma [10]

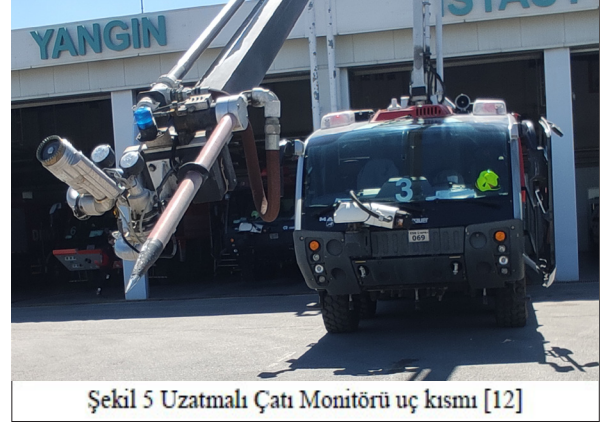
maya ve temin eden kurumun tercihinine göre bu mesafe 20 metreye kadar uzatılabilir. Şekil 5' de Uzatmalı Çatı Monitörünün uç kısmında bulunan görüntüleme ve söndürme üniteleri gösterilmektedir.

Uzatmalı Çatı Monitör sisteminin uç kısmında aşağıda bulunan üniteler bulunmaktadır:

- Söngü taret,
- Ana taret,
- Termal kamera,
- Kamera,
- Aydınlatma lambaları.

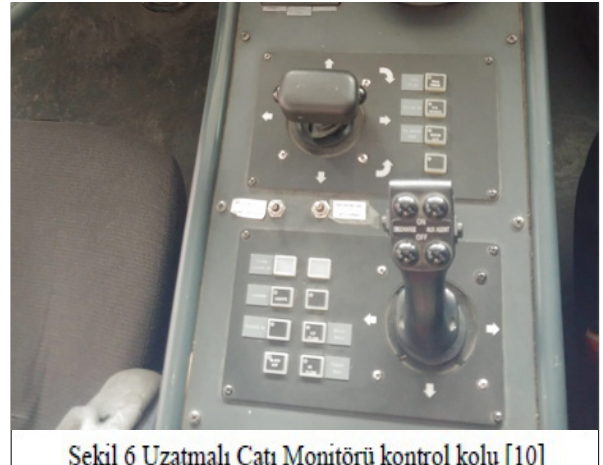
Söngü taret sayesinde gövde de delme işlemi yapılabilmektedir. Ana taret klasik çatı monitörünün işlevini görmektedir. Termal kamera sayesinde gövde içi yangın yerinin noktasal tespiti yapılabilmektedir. Sistemin üzerinde bulunan kameralar sayesinde operatör net bir görüş açısı sağlamaktadır. Aydınlatma lambaları ise gece operasyonlarında müdahale alanını aydınlatmamızı sağlar.

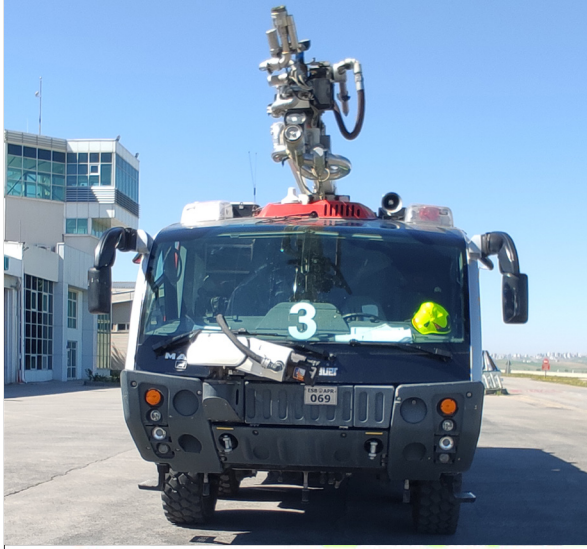
Şekil 7’ de Uzatmalı Çatı Monitörünün çatı bölümüne yerleşimi gösterilmektedir. Bazı yangın araçlarında merkez kasnak aracın arka bölümüne yakın konmaktadır. Şekilde görülen sistemin hareket kabiliyeti arka bölüme yerleştirilene göre daha yüksektir. Sistem, tam kapasite ile 6000 litre/dakika su verme kapasitesine sahiptir. Alçak akışta ise bu değer 1900 litre/dakikaya kadar ayarlanabilmektedir.

Şekil 7 Uzatmalı Çatı Monitörünün yerleşimi [12]

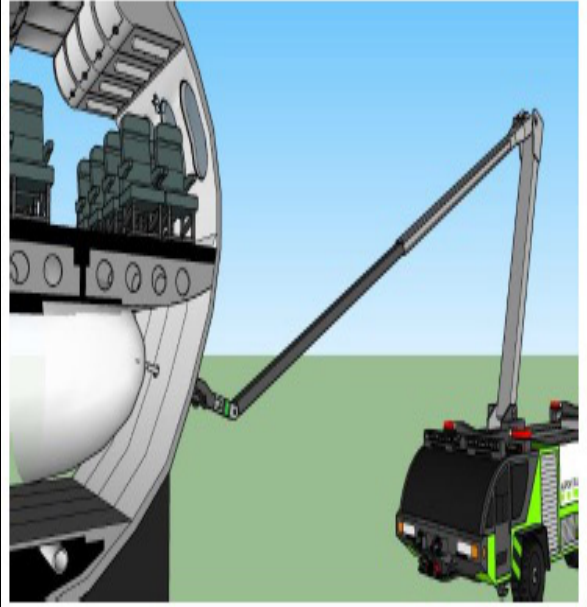
Şekil 11 Uzatmalı Çatı Monitörü yolcu bölümü kullanımı-2  
[12]

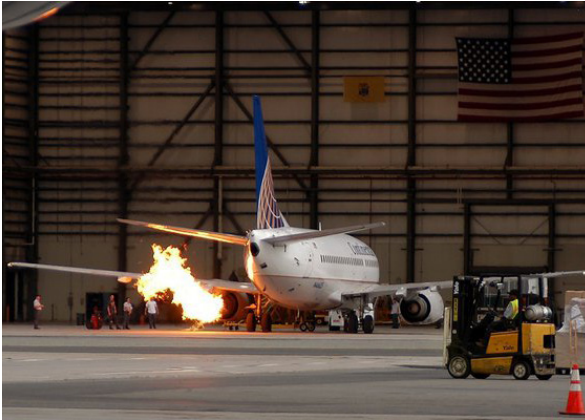
Bu fazla yakıt motor rölanti itiş gücünün altında dönmediği ve itme üretiminde açığa çıkan enerjiyi kullanamadığı için yanma odasında tutuşur. Harici bir yangın olan motor (nacel) yangınının aksine, egzoz borusu yangını dahili bir yangındır. Yangının kaynağı motor göbeği içinde yani yanma odası veya türbin alanı içindedir. Böyle bir yangın yanıcı akışkan borusu bulunmadığından hassas bir alan olarak kabul edilmeyen türbin alanını etkileyecektir. Ek olarak türbinler oldukça dayanıklı çelikten yapılmıştır. Sonuç olarak, böyle bir yangın normalde motor çekirdeğinde bulunur ve hassas parçalara zarar vermemelidir.

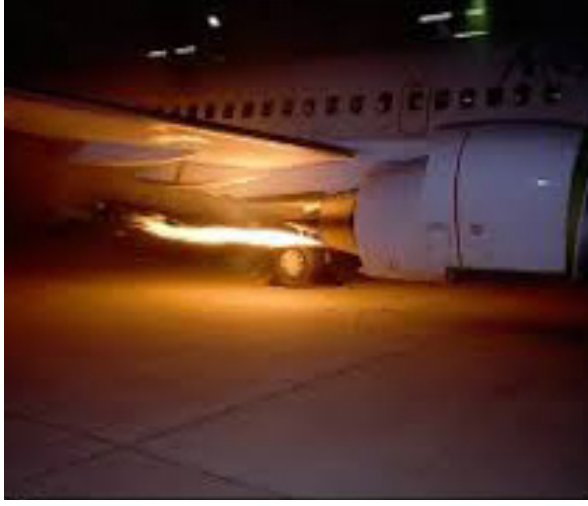
Motor (nacel) yangınının aksine, bir egzoz borusu yangını durumunda motor yangın söndürme tüplerinin boşaltılması gerekmez. Bunun nedeni, yangının dahili olması, motorun (yanma odası ve türbin yuvası) içinde gelişmesidir.

Yangın söndürme sistemi, tüm akışkan borularının ve yanıcı akışkanlar içeren çeşitli ekipmanların (IDG, aksesuar dişli kutusu, hidrolik pompalar, yakıt pompaları) takıldığı nacel bölmesindeki bir yangını söndürmek için tasarlanmıştır. Kullanıldığında, yangın maddesi motorun kendisine nüfuz etmeden motor göbeğine püskürtülür. Sonuç olarak, yanma odası ve türbin alanı içindeki bir yangını söndürmez. Ayrıca türbin alanı söndürücü madde almaz. Yangın söndürme maddesi, çok kuru bir gaz olan halon gazından yapılmıştır ve motor üzerinde olumsuz bir etkisi yoktur. Kullanıldığı takdirde motor parçalarına zarar vermez ve motorda kalıntı bırakmaz ancak motor bölmesi içinde harici bir yangını söndürmek için tasarlandığından, dahili bir yangında hiçbir faydası olmayacaktır. Motorun havalandırma durumu yoksa egzoz borusu yangınına söndürmek için son çare olarak yer tipi yangın söndürücü kullanılabilir.

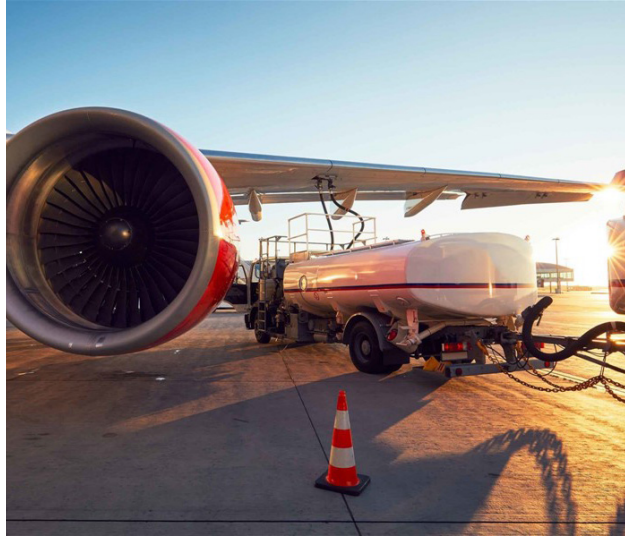
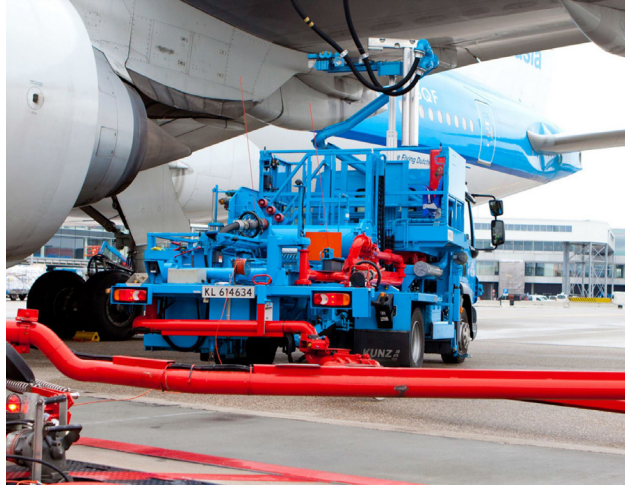
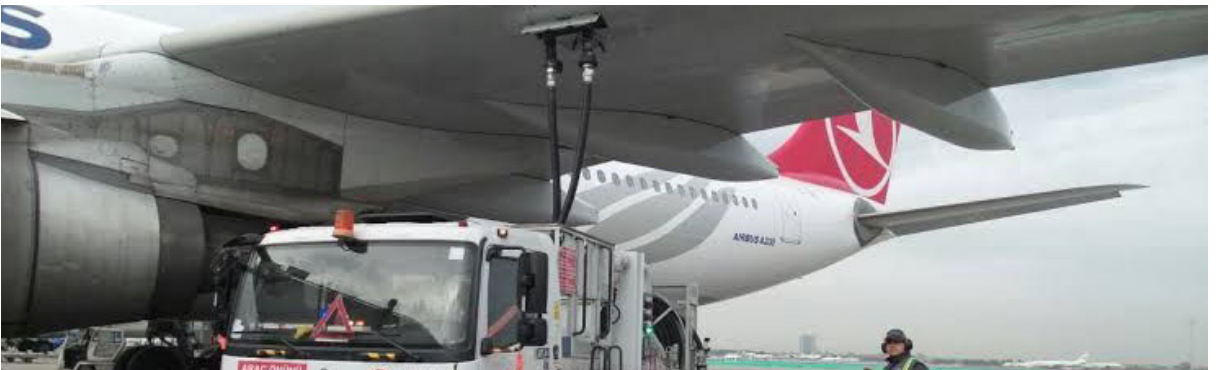
Genelde Jet A-1 tipinde olan yolcu uçağı yakıtları, özel bir takım sistemler ve araçlar kullanılarak yüklenir. Nispeten küçük havalimanlarında, tankerler aracılığıyla taşınan akaryakıt, uçakların kanatlarında bulunan girişlerden pompalanır. Daha büyük ve modern havalimanlarında ise, kısaca “hidrant” adı verilen sistemler kullanılır. Bu sistemler, yer altında uzanan kilometrelerce boru hattı ve akaryakıt depolarından oluşur. Hidrant sistemlerinin bulunduğu park pozisyonlarında, akaryakıt tankeri yerine, “dispenser” adlı araçlar kullanılır. Dispenser üzerinde bulunan boruların bir ucu hidrant sistemine diğer ucu ise uçağın kanadındaki akaryakıt girişine bağlanır. Dispenser, bir yandan yakıtı muhtemel yabancı maddelere karşı süzerken, diğer taraftan da basıncını ayarlar. Akaryakıtın yükleme hızı dakikada 3.200 litreye kadar çıkabilir. İstanbul-Ankara gibi kısa mesafeli bir uçuşta, Boeing 737 gibi dar gövdeli bir uçağın ihtiyacı 4-5 bin litre olurken, geniş gövdeli uçaklarla icra edilen uzun menzilli bir uçuşta bu rakam 150 tona ulaşabilir.
